Relazione sulla “Caratterizzazione della discarica dell’Inviolata” sita del Comune di Guidonia Montecelio

La presente relazione è stata redatta dalla PMF Srls quale società incaricata dal Comune di Guidonia Montecelio di fornire assistenza tecnica al RUP ed allo stesso Comune per tutte le attività tecnico/amministrative propedeutiche alla caratterizzazione ambientale del sito denominato “Discarica Inviolata” sito nel Comune, giusta Determ. Dir. N. 122 del 25.05.2021.

La presente relazione ha lo scopo di evidenziare l’andamento dei monitoraggi effettuati da Eco Italia 87 S.r.l., società proprietaria della discarica, durante l’attività di caratterizzazione di quest’ultima, iniziata dopo la chiusura della Conferenza dei Servizi.

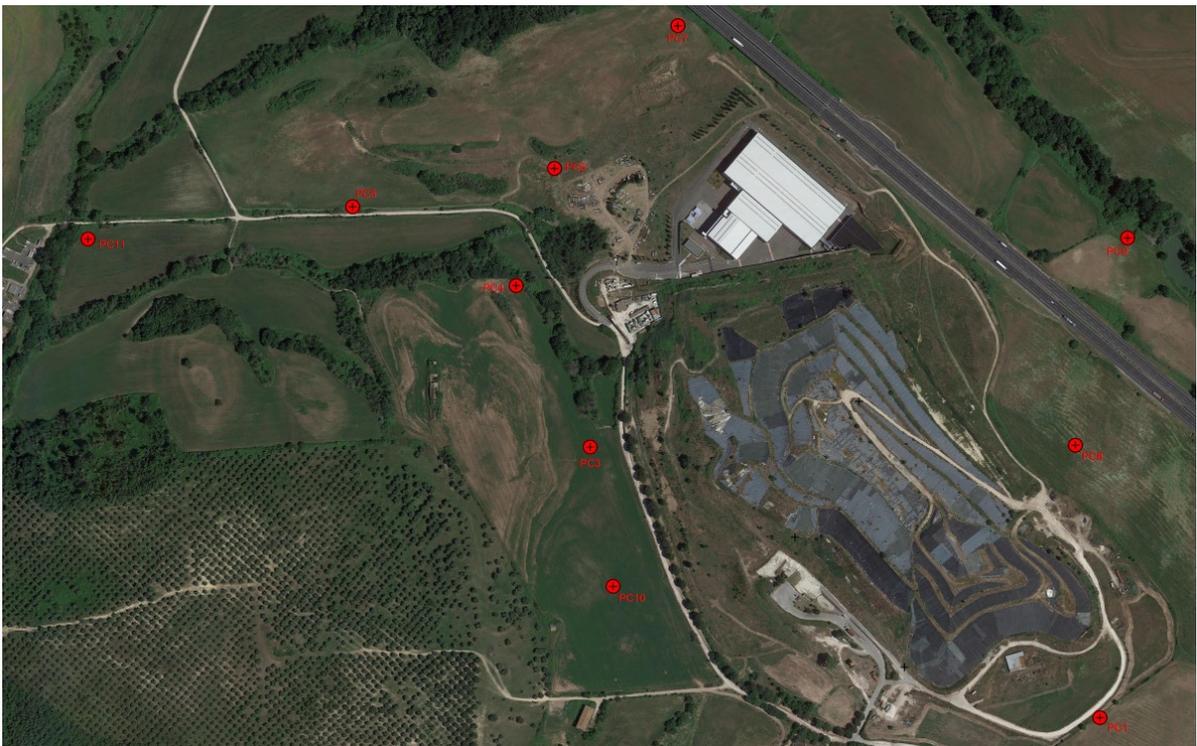
Figura 2 – Localizzazione dei pozzi aggiuntivi da trivellare intorno all'impianto

Al fine di poter iniziare la caratterizzazione, la Conferenza dei servizi ha imposto ad Eco Italia 87, **lo scavo di n. 11 pozzi piezometrici aggiuntivi** rispetto a quelli già esistenti, per la misurazione della falda acquifera e l’esecuzione delle indagini chimico/fisiche e biologiche delle acque sotterranee limitrofe al perimetro dell’invaso.

La localizzazione dei nuovi pozzi da scavare è riportata in dettaglio nella sottostante **Figura 2**.

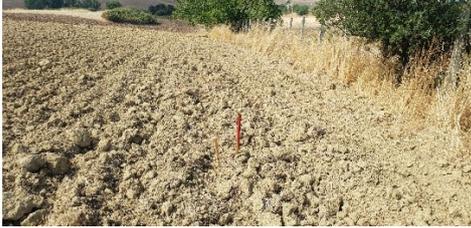
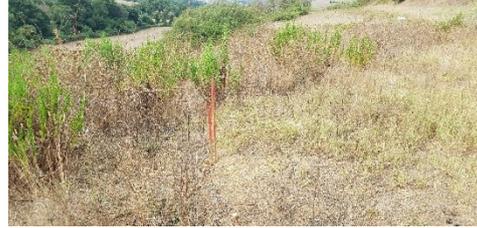
Subito dopo la chiusura della Conferenza di Servizi è iniziata l'attività di picchettamento dei pozzi, operazione topografica volta a individuare il sito dove perforare il pozzo piezometrico (Foto 1 e Foto 2).

Foto 1 esempio picchetto

Foto 2 esempio picchetto

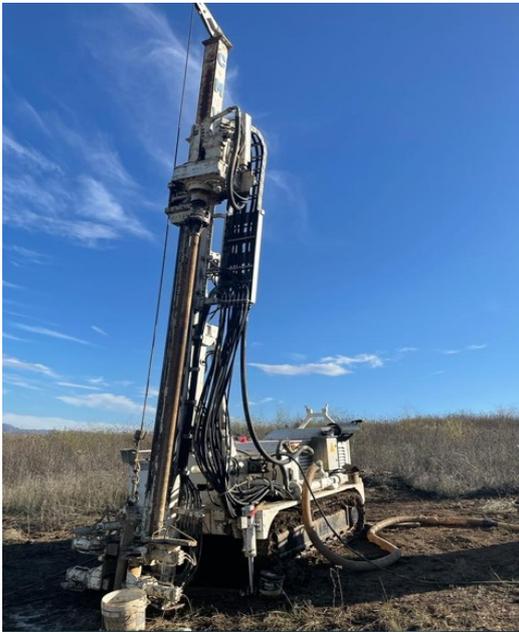
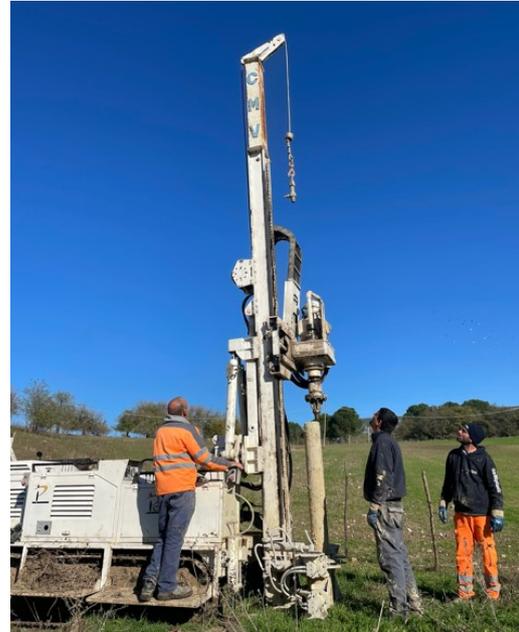
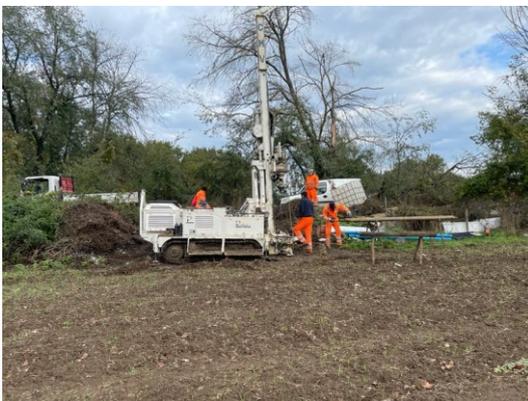
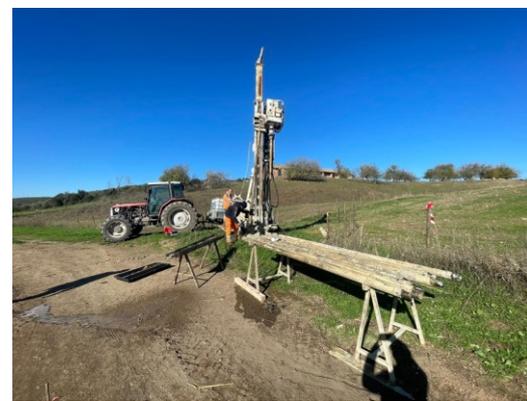
In data 1° settembre 2021 è iniziato il vero e proprio scavo dei pozzi piezometrici mediante trivellazione, e la concomitante campionatura dei terreni attraversati mediante carotaggio.

Foto 3 - esempio carotaggio

Foto 4 - esempio carotaggio

Foto 5 - esempio carotaggio

Foto 6 - esempio carotaggio

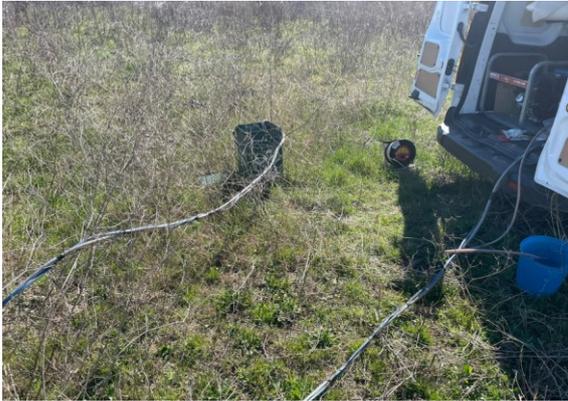
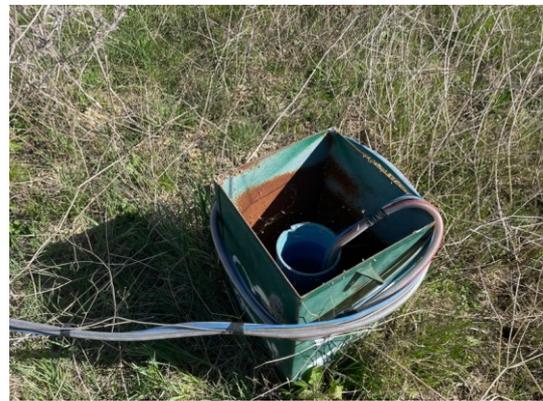
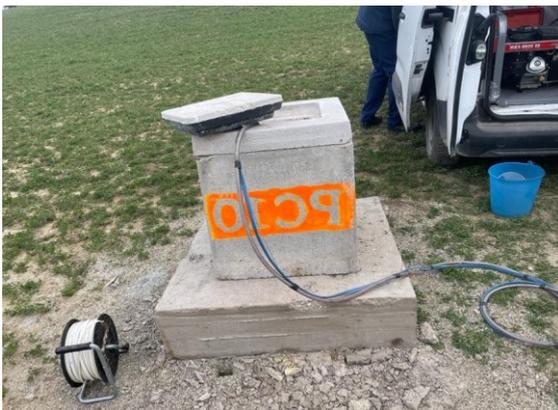
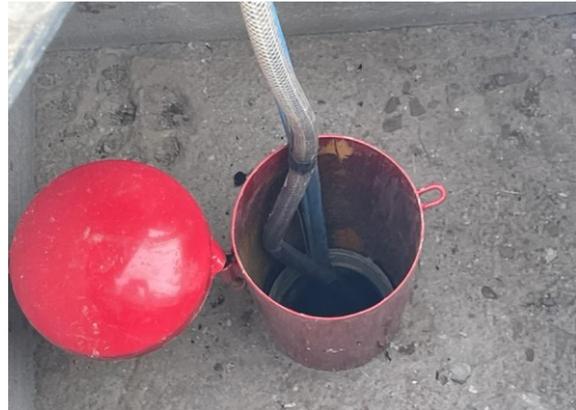
Terminate le attività di carotaggio, si è iniziata l'attività di monitoraggio, consistente nel prelevare campioni di acqua sotterranea da sottoporre ad accertamenti analitici presso laboratori certificati presso "Accredia" – Ente Italiano di Accreditamento.

Foto 7 – esempio monitoraggio

Foto 8 – esempio monitoraggio

Foto 9 – esempio monitoraggio

Foto 10 – esempio monitoraggio
